滞在記

カナダ ロジャーズパスを訪れて

町田建設株式会社 町田 誠
早川典生
長岡技術科学大学 町田 敬

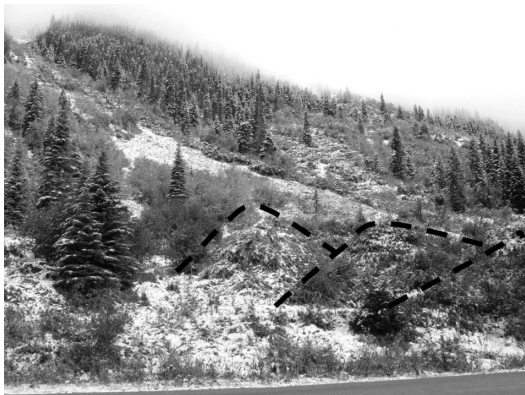
ロジャーズパスに辿り着くまでに、雪崩施設といえるものは、図 2 に示すアースマウント 1 箇所のみであった。このアースマウントは、設置位置や規模からして、雪崩を完全に阻止する目的で設置されているものでなく、道路や下流側森林などの被害縮小を目的としたものであると考えられる。

図 2 道路脇に設置されたアースマウント.

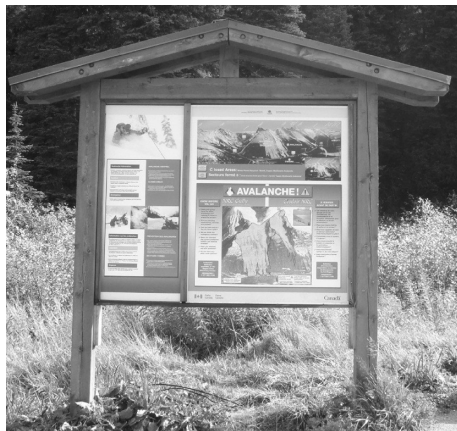
図 5 雪崩注意看板.

雪崩危険地帯においては、道路標識に雪崩危険箇所の案内看板や駐車帯には、図5に示すような雪崩注意看板が設置されていた。この案内板は、ここからバックカントリーに立ち入るスキーヤーに向けてのものであり、立ち入り禁止エリアや注意事項、雪崩、気象などについての情報提供先などが表記してあった。

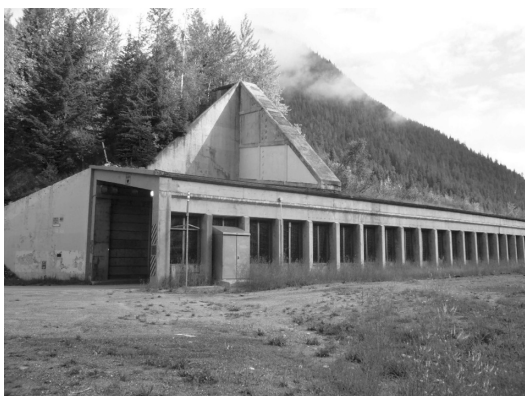
ロジャーズパスでは、図 3 に示すようなスノーシェッドが設置されていた。このスノーシェッドは、1960 年に設置されたものであり、スノー

図 3 スノーシェッド.

シェッド上部の誘導壁の底部は隙間があいた状態であった。また、スノーシェッド開口部においては、メッシュ材で閉じられており雪や雪崩の吹き込み防止対策が施されていた。また、図4に示すように他のスノーシェッドでも木材によって開口

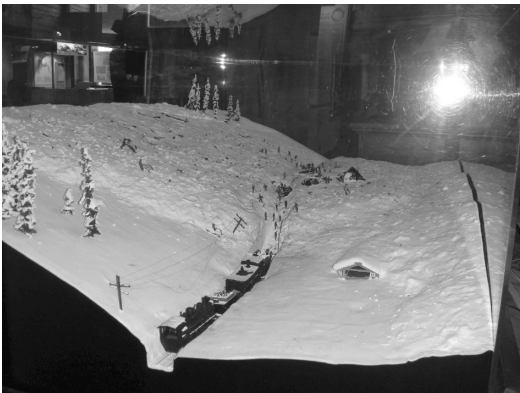
樹木、岩を処理することは出来ずに、その処理は図 7 に示すジオラマの様に人力に頼らざるを得なかった。

図 7 1910 年に発生した雪崩のジオラマ。

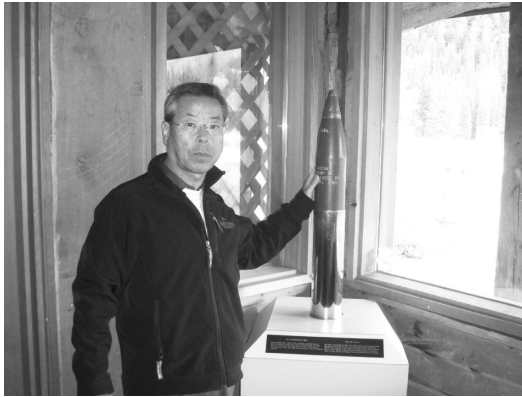
図 9 ホーウィツァー砲の弾頭.

によって、雪崩危険性が高いとされたときには、通行止めを実施し、軍の大砲部隊を呼び、図9に示す105mmの砲弾をホーウィツァー砲により山上の危険性の高いところに撃ち込み、人工雪崩を発生させて危険性を除去する。図10は、ホーウィツァー砲によって山頂部から煙型表層雪崩が発生し、スノーシェッドを通過する写真。また、各砲撃による人工雪崩の結果を解析することは非常に重要とされ、流下距離や発生量などを把握し、危険性が除去されたのかを評価している。

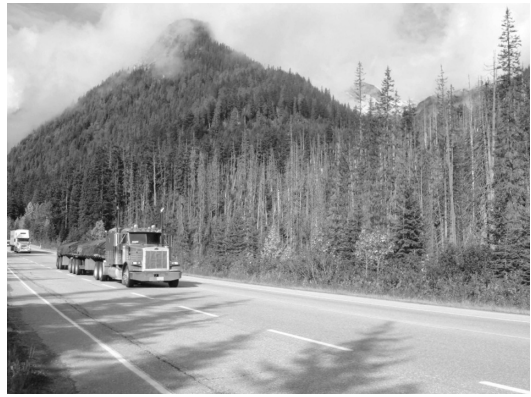
図 11 雪崩による森林被害.

今回のロジャーズパスを訪れた感想としては、恒久的な雪崩施設は非常に少なかったと言える。たとえば図11に示すように、雪崩発生履歴が道路脇に見られた箇所では、樹木の損壊状況から、大規模な雪崩が発生していることが予想される。

日本であれば、間違いなく恒久的な対策を施すであろう。しかし、この地域においては、ソフト対策である雪崩モニタリングと人工雪崩による雪崩コントロールを積極的に実施している。我が国においては、カナダのように大砲を使用して人工雪崩を誘発する方法は、極めて困難であるし、必ずしも人工雪崩が誘発されるとは考えがたい。しかし、専門知識を持つものが雪崩モニタリングを定期的に長期間継続して実施することは可能である。このような、体制がしっかりと構築され、さらにドライバーやスキーヤーなどにも周知され、危険性が認識されているということは、見習うべきことであると感じた。

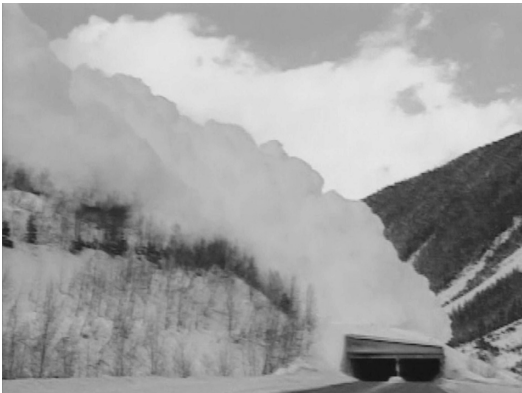
図 10 人工雪崩とスノーシェッド.
