# ネパールクンブ地方イムジャ氷河湖堤体のデッドアイス —二次元比抵抗探査による分布の推定—

2008年5月, イムジャ氷河湖の堤体の内部構造の把握を目的として, 二次元比抵抗探査および地表面踏査による調査を行った. 本論文ではその結果をもとに, 堤体内のデッドアイスの分布の推定を試みた. その結果, 1) デッドアイスは堤体の湖岸付近の地下で, 両岸のラテラルモレーンの間に連続的に存在し, 2) その下面は少なくとも堤体基部で最も標高の低い部分まで達していると見られることが分かった. 水流や堤体表面からの融解によってデッドアイスの表面が徐々に低下し, 湖水位は最終的に氷河湖決壊洪水 (GLOF) の危険のないレベルにまで下がる可能性が高い.

## Distribution of dead ice inside moraine dam body of Imja Glacial Lake, Khumbu region, Nepal — internal structure of moraine dam of Imja Glacial Lake —

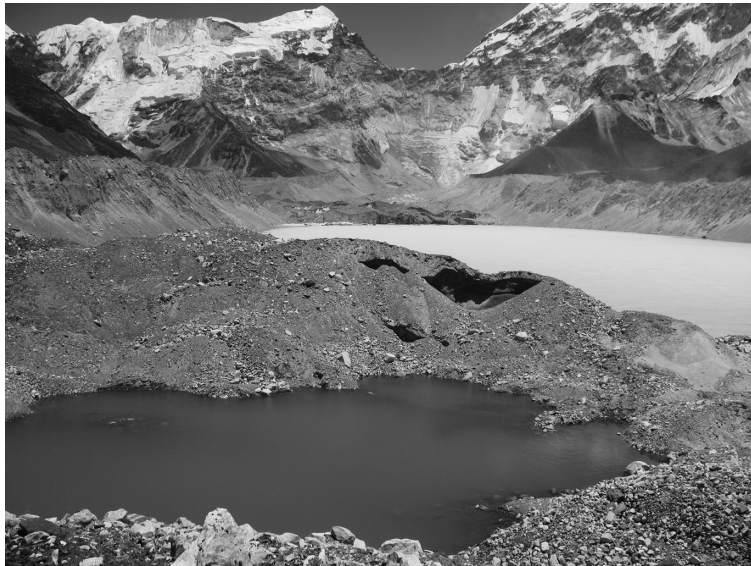
図 2 イムジャ氷河湖の堤体上の池 (手前), 氷崖 (池の対岸上), 氷河湖と氷河 (背景). 氷河湖の大部分はまだ氷に覆われており, 遠景の水面には氷河からカービングした氷塊が浮いている. 測線 C-C' (図 3 参照) の C は画面右方向の湖岸であり, 測線は氷崖の基部を通過して画面左方向の C' に伸びている.

氷崖は水が露出した崖で、堤体上の 3 か所で観察された。図2の池の対岸の氷崖はその一つである。氷崖に露出している氷は気泡が少なく透明で、直径数 cm の大きな氷の単結晶が多く見られる。氷のフォリエイションは概ね東向きの傾斜であるが、一部水平～西向きの部分も見られた。ま

測線 C-C' は堤体東端をほぼ湖岸線に沿っており、C は湖岸である。測線 C-C' の西側には大きな池が 2 つあり、また測線は池の畔の氷崖を横切っている (図 2, 図 3)。地表から深さ 40 m ~ 100 m には  $100 \text{ k}\Omega \text{ m}$  以上、最大  $800 \text{ k}\Omega \text{ m}$  と、極めて比抵抗値が高い部分が存在する。測線 C-C' では今回の探査で解析可能な地下 140 m に至るまで、全体に高比抵抗値であるが、C の地下 40 m 付近には  $4 \text{ k}\Omega \text{ m}$  以下と、比抵抗値が非常に低い部分がある。

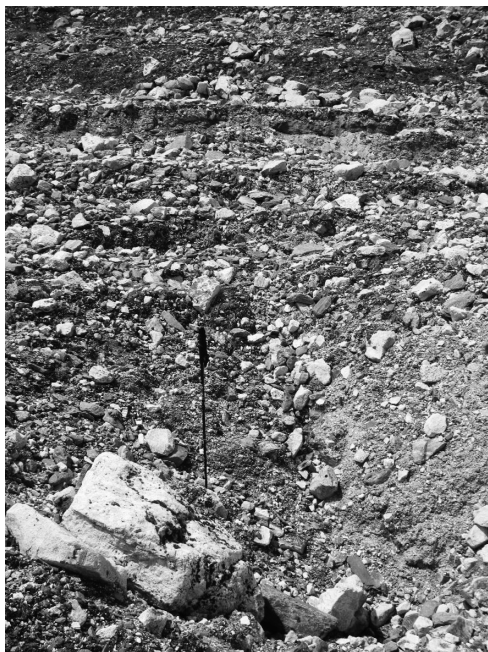
地面が階段状に沈降した段差は、不明瞭なものも含めると、随所に見られた。堤体左岸で見られた明瞭な段差は、その南にある左岸側ラテラルモレーンとほぼ平行で 4 ～5 段あり、ひとつの段差の高さは数 10 cm ～1 m、幅 50 cm ～1.5 m である（図4）。

図 4 堤体の排水路左岸側で見られる段差。  
ポールの長さは 115 cm.

段差は、地下のデッドアイスに融解が起こり、地面が不均一に沈降した結果できたものと考えられる。特に図 4 に示した堤体左岸で見られた段差は、南側にある左岸側ラテラルモレーンとはほぼ平行である。これは段差の北側の堤体地下にデッドアイスが存在し、それを覆っているデブリの厚さ

が薄いために融解が起こり、デッドアイスが存在しないラテラルモレーンとの間に沈降量の差が生じたことを示していると考えられる。
